みちびきを利用した電動キックボードサービスの走行位置把握実証

株式会社Luup

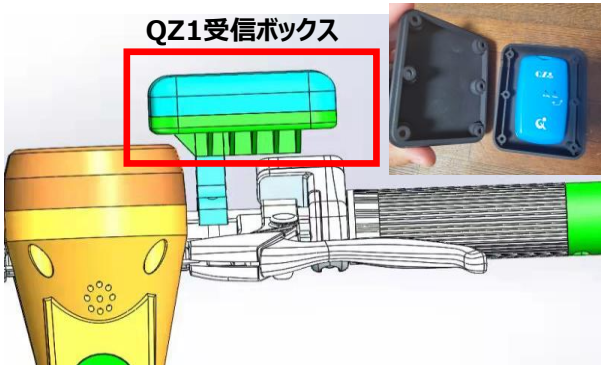
QZ1受信ボックス

受信機の機体への装着

- 本実験の実行に耐える防水性や耐震性を備えた強度の受信機取付ボックスを製作。
- キックボードのハンドル部分にQZ1受信機を取り付け、耐久性や電波強度の検証。

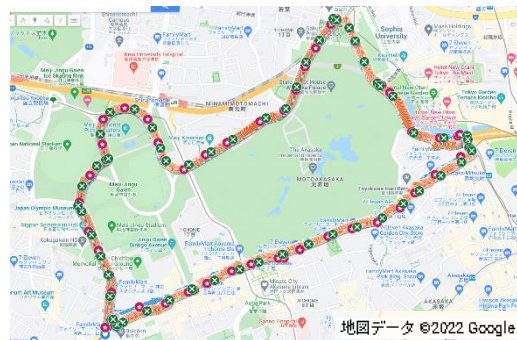
走行実験

- 道幅広く障害物も少ない赤坂御所周辺ルートと道幅は広いが障害物の多い青山通りを走行。
- 極力道路の路肩を走行し測位データを収集、実際の走行位置や周囲環境の確認のため後方から動画を撮影。

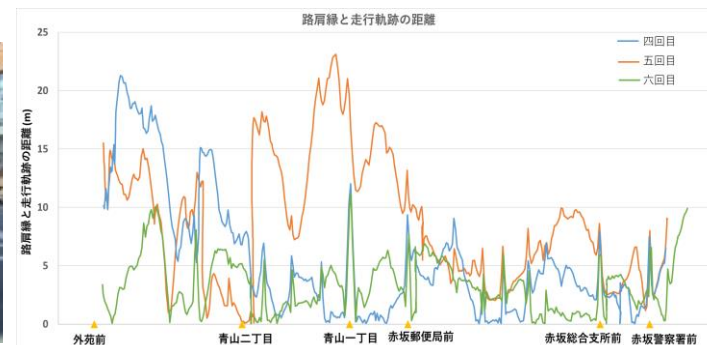
分析

- SLAS測位データとHDマップの位置データを重畳し、路肩からの測位位置までの距離を算出。走行時の動画より走行位置を想定し測位精度を求めた。
- 走行ルートの周囲環境や走行時の衛星配置から測位誤差要因の分析を行った。

○SLASの測位精度について、道幅、周辺の建物の高度や密集度によって精度にばらつきが見られ、周囲に大きな建物が少ないルートでは1m以下の誤差で測位結果が得られたが、高いビルに囲まれたルートにおいては非常に大きな誤差となり電動キックボードが走行している位置判断することは難しい結果となった。
