利 用 実 証 結 果 報 告 書

平成 28 年 2 月 26 日 Ver.0

テーマ	富士山防災における準天頂衛星利用の有効性検証																		
実証機関 (共同機関)	日本電気株式会社 静岡県危機管理部危機情報課 公益社団法人 日本山岳ガイド協会、インカム株式会社 NEC ソリューションイノベータ株式会社																		
実証期日	2015 年 8 月 31 日 ~ 2015 年 9 月 4 日																		
実証場所	地名:静岡県 富士山 環境:山間部 その他:降雨、降雪の場合は延期																		
実証目的	準天頂衛星の災害危機管理通報サービスを利用した情報伝達を実現し、携帯電話などの既存インフラに依存しない方法で情報伝達が可能であることを実証する。																		
実証内容	<p>1. 概要</p> <p>日時:2015 年 9 月 4 日(金) 10:00 ~ 12:00</p> <p>場所:富士山(富士宮口、御殿場口、須走口)</p> <p>評価概要:</p> <p>準天頂衛星災害危機管理通報サービスを利用した登山者への情報伝達を実証する。情報伝達手段は、下記 2 パターンを実施した。</p> <p>(a) 移動端末(受信機+スマートフォン)への情報伝達</p> <ul style="list-style-type: none"> ・ QZ1 とスマートフォンを 1 セットとして持参し登山 ・ スマートフォンにオンライン登山届システム・コンパス(以下、Compass と記載)と、災害危機管理情報受信アプリをインストール ・ 登山者が登山中に火山に関する災害危機管理情報を受信できることを確認 <p>(b) 固定端末(受信機+タブレット+スピーカー)による情報伝達</p> <ul style="list-style-type: none"> ・ QZ1 と制御用タブレット、スピーカーをペアとし、登山口に設置 ・ 災害危機管理情報を受信しスピーカーを通して情報発信できることを確認 <p>表 1.1 に、評価場所、利用機器、評価内容を整理する。</p> <p style="text-align: center;">表 1.1 富士山防災アプリ関連実証実験の評価場所、利用機器、評価内容</p>

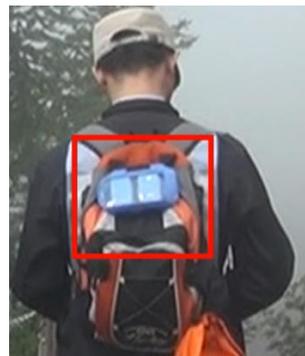
移動端末は受信機（QZ1）とスマートフォンのペアで構成した。

受信データは、QZ1 からペアにしたスマートフォンへBluetoothで送信される。火山に関する災害危機管理通報を受信した場合は、Compass の画面上に災害危機管理通報表示のポップアップ画面が表示される。

QZ1 は、アームポケットに格納し、リュック上部に取り付けた。スマートフォンは、登山者が手で保持し登山した。

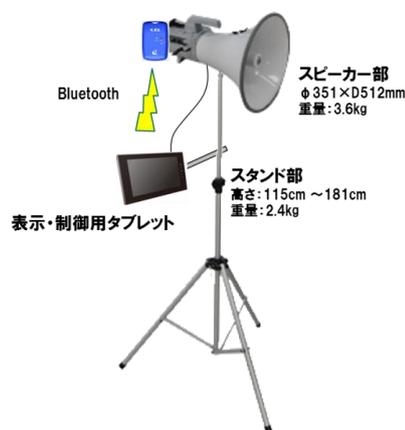
図 2.2 固定端末（災害情報伝達用スピーカー）機器構成

受信機（QZ1）と制御用タブレット、スピーカーのペアを1式設置した。受信データは、QZ1 からペアにした制御用タブレットへ Bluetooth で送信される。火山に関する災害危機管理通報を受信した場合は、スピーカーを通して音声が出力される。機器構成を図 2.2 に示す。

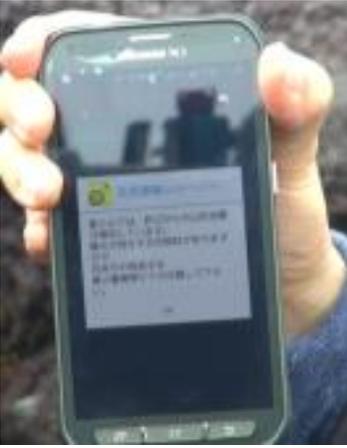
<p>① 情報伝達機能の確認</p> <p>富士宮口、御殿場口、須走口から登山する 3 名の登山者は移動端末を保持して登山を行った。富士宮口、御殿場口からの登山者は、図 1.1 に示すように移動端末の画面において、Compass の画面が表示されていた上に災害危機管理情報のポップアップ画面が表示されることを確認した。</p> <div data-bbox="778 1048 1125 1496" style="text-align: center;">

</div> <p style="text-align: center;">図 1.1 災害危機管理通報受信の様子</p> <p>しかし、須走口からの登山者の移動端末には災害情報が表示されなかった。これは、富士宮口、御殿場口では 5 合目から 6 合目の間の登山道には樹木が立っておらず衛星からの信号を遮断する物は存在しないが、須走口の 5 合目から 6 合目の間の登山道両側には樹木が立っていたため衛星からの信号が樹木に遮断されて信号強度が減衰し受信できなかったと考えられる。</p> <p>さらに、災害危機管理通報は 2015 年 9 月 4 日 11:43 より 3 分間、5 秒間隔で配信を行ったが、このときの衛星配置は図 1.2 のようになっていた。すなわち準天頂衛星（QZS）の仰角が約 50° と、十分に高いとはいえない位置に存在して</p>	評価項目	評価方法	評価内容	情報伝達機能	スマートフォンアプリの表示を確認	情報伝達機能が実現されたことの確認	受信率	QZ1 の受信ログを調査	5 秒間隔で 3 分間配信される。それらの信号をどの程度受信できているかを算出
	評価項目	評価方法	評価内容							
情報伝達機能	スマートフォンアプリの表示を確認	情報伝達機能が実現されたことの確認								
受信率	QZ1 の受信ログを調査	5 秒間隔で 3 分間配信される。それらの信号をどの程度受信できているかを算出

登山者が保持する移動端末（受信機＋スマートフォン）への情報伝達では、富士宮口、御殿場口からの登山者は、災害情報が正常に移動端末へ表示されることを確認した。なお、御殿場口から登山した登山者が保持する移動端末の災害危機管理通報受信率は、96.4%であった。

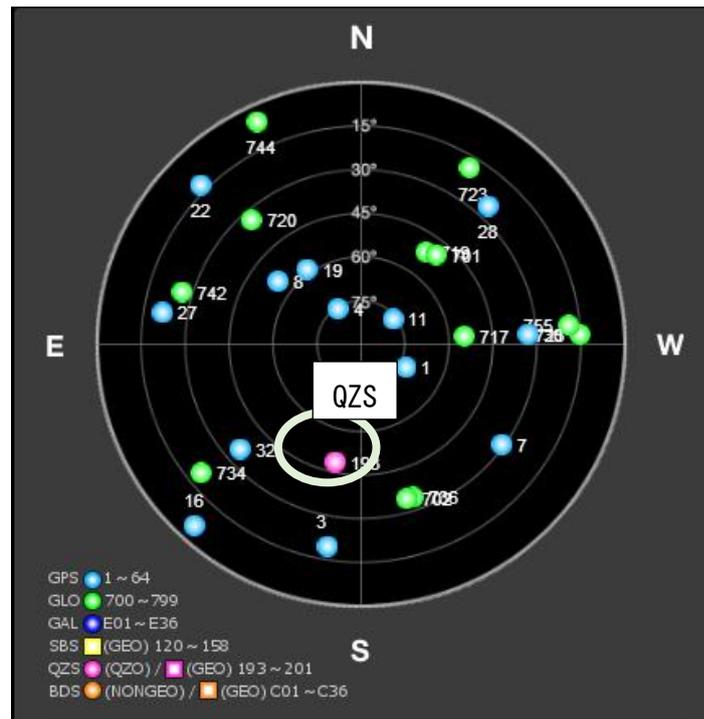
図 1.2 災害危機管理通報配信時の衛星配置

いた。このため、須走口からの登山者は周囲の樹木の影響を受け、受信できなかったと考えられる。

2018年に準天頂衛星システムが本格運用された後は、必ず1機以上が仰角70°以上に存在するようになるため、災害危機管理通報が受信できないケースは減少すると考えられる。

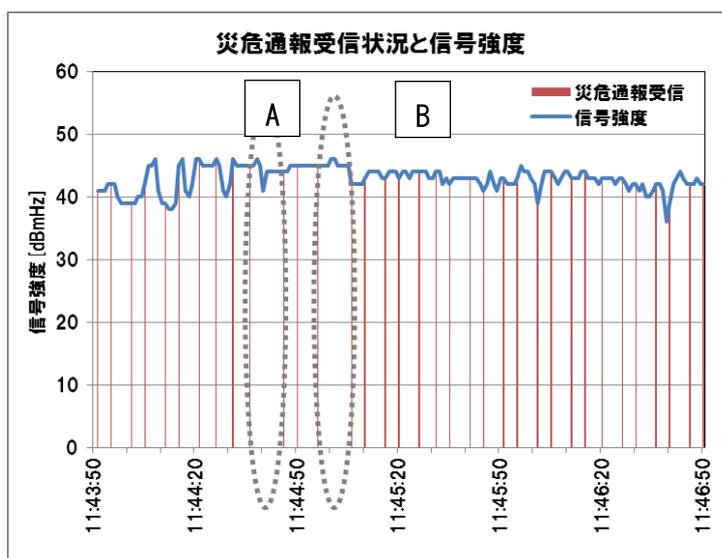
図 1.3 災害危機管理通報受信状況と信号強度

11:43:50 から 11:46:50 までの3分間、5秒周期に配信依頼を行ったので配信回数は37回で、受信回数は35回、受信率は94.6%であった。その時の災害危機管理通報受信状況と信号強度を図1.3に示す。

A. 11:44:40 付近と、B. 11:45:00 付近で、災害危機管理通報を受信できないケースが発生した。この時刻の信号強度は 40[dBm]以上で低くはなかった。よって、①の須走口で発生していた信号遮蔽による信号強度の減衰とは別の原因と思われる。

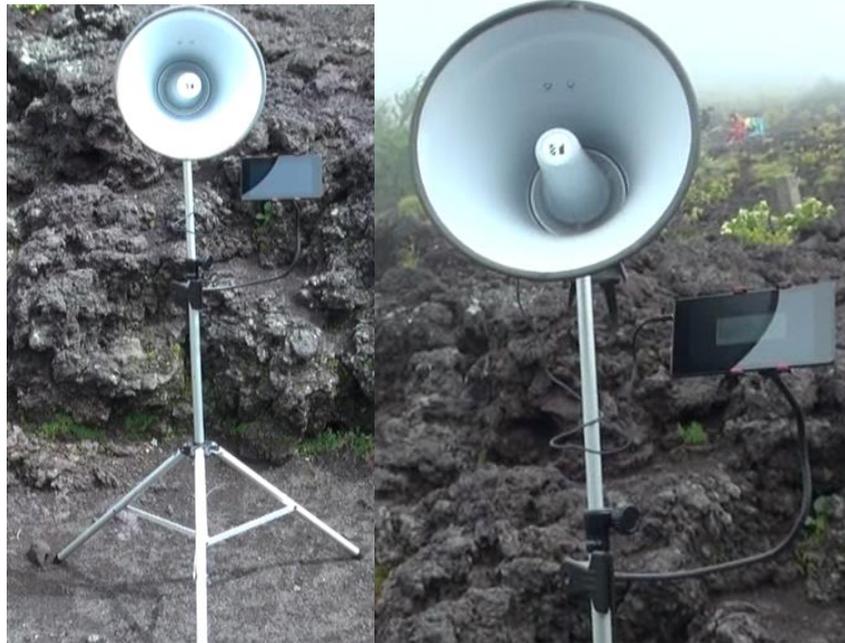
図 1.4 富士宮口に設置した固定端末（災害情報提供用スピーカー）

富士宮口に固定端末を設置した。この固定端末で、衛星からの災害危機管理通報信号を受信し、災害情報が音声で出力されることを確認した。

図 1.4 の右側は、設置した固定端末の概観を示している。また、右側は災害危機管理通報受信後にスピーカーから音声が流れているときのスピーカーの様子である。制御端末（タブレット）の画面に災害危機管理通報を受信した旨のポップアップ画面が表示されている。

固定端末は、設置場所での受信状況を事前に調査できる。このため、受信しにくい場合は受信可能な場所に外付けアンテナを設置するなどの方策が可能であり、確実に受信することができる。

富士宮口に設置した固定端末（受信機＋タブレット＋スピーカー）への情報伝達では、衛星からの災害危機管理通報信号を受信し、災害情報が音声で出力されることを確認した。固定端末は、設置場所での受信状況を事前に調査できるため、受信しにくい場合は受信可能な場所に外付けアンテナを設置するなどの方策が可能であり、確実に受信することができる。
