## 利 用 実 証 結 果 報 告 書

| テーマ | 変電所構内における準天頂衛星システムの受信電界および測位精度調査 |

# 変電所構内における準天頂衛星システムの受信電界および測位精度調査 変電所構内におけるセンチメートル級測位の利用可能性検討

電力中央研究所 システム技術研究所

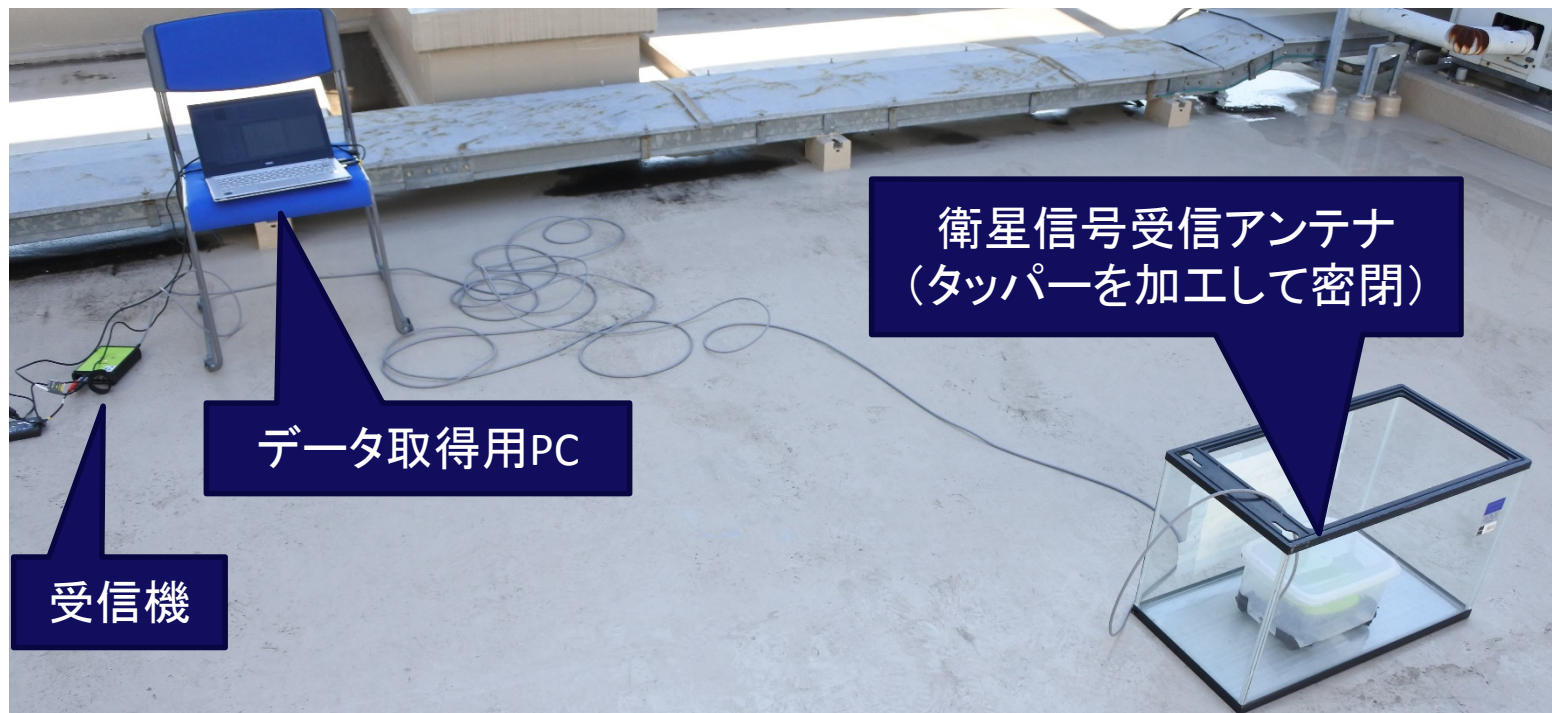
- ◆ 受信機にて電界強度を測定し、晴天時と雨天時との強度影響変化を測定する
- ◆ 受信機アンテナを水槽に沈め、電界強度の影響を測定する

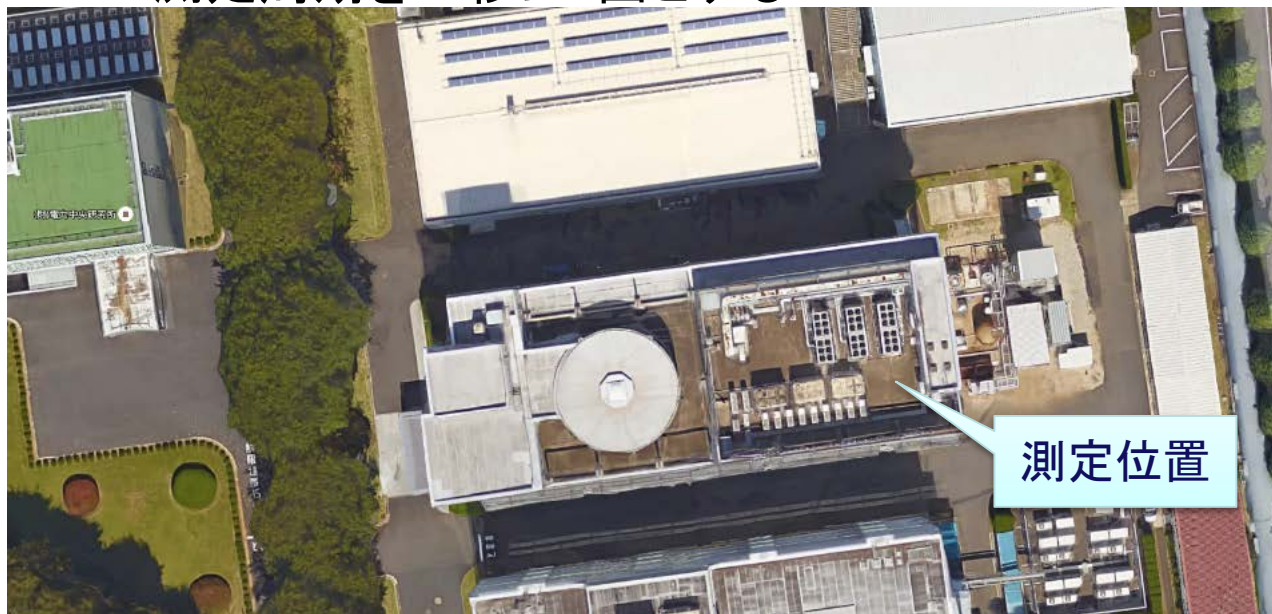
- ◆ 測定場所:(一財)電力中央研究所 狛江地区  
(北緯35度38分15.07848秒, 東経139度35分2.40324秒, ジオイド高37.1319m)  
※ 検証測定器による測位
- ◆ 測定期間:2015年12月8日～21日
- ◆ 測定装置:ALPHA G3T
- ◆ 評価方法:搬送波電力対雑音電力比( $C/N_0$ )による受信信号レベル比較  
測定周期を30秒に1回とする

Googleマップの緯度経度入力を利用

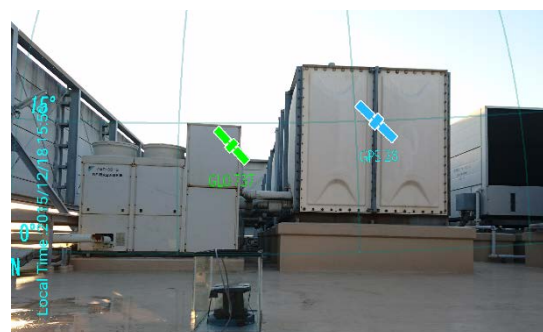
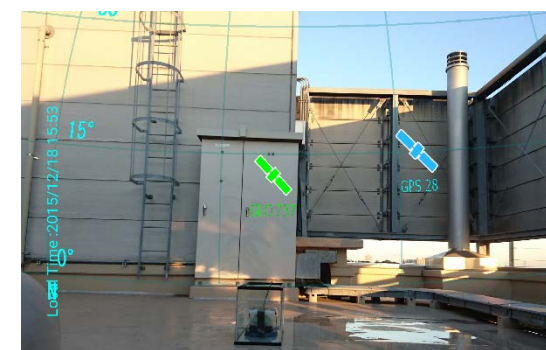
◆ 遮蔽物があり, 仰角 $40^{\circ}$  程度以下では電界強度が大きく下がり得る

北(仰角 $20^{\circ}$  以下に遮蔽物)

天頂

東(仰角 $30^{\circ}$  以下に遮蔽物)

南(仰角 $40^{\circ}$  以下に遮蔽物)

西(仰角 $40^{\circ}$  以下に遮蔽物)

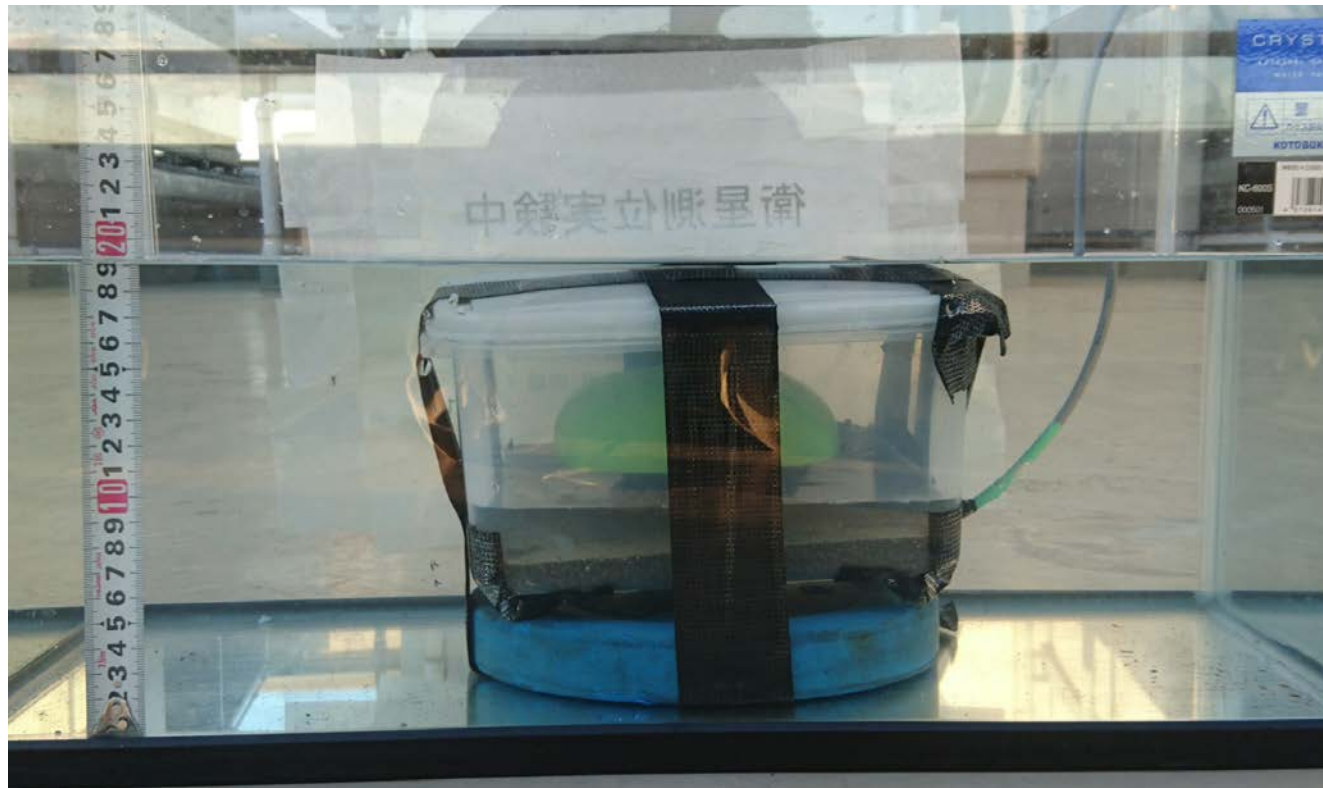
- ◆ 衛星信号受信アンテナを設置している水槽に水を入れ、受信信号レベルの変化を確認した
  - 上部冠水状態(写真のとおり)でL1C/A信号が限界レベルまで低下し、それ以上では受信不可となった

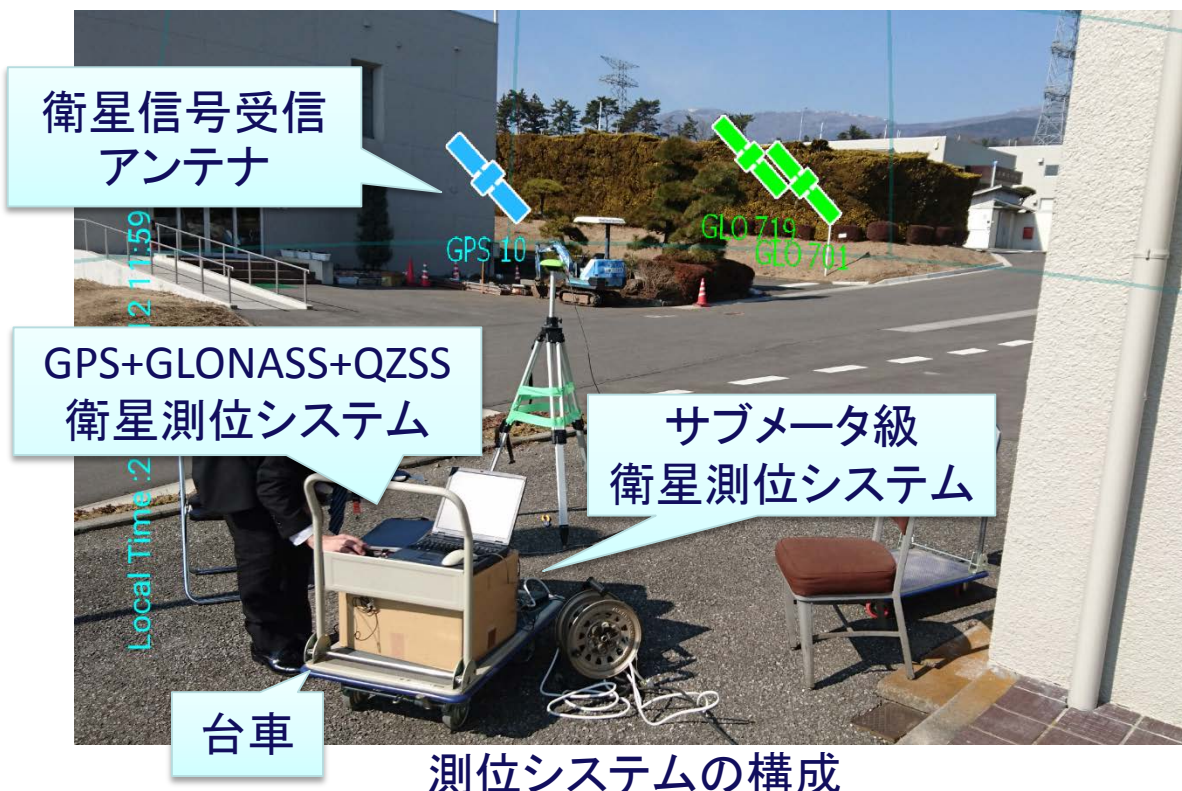
- ◆ 台車に衛星測位システムに置き, 各測定ポイントにて衛星測位を実施
  - ◆ 電力保安業務への利活用を想定し, 測位値がある程度の見通しが得られる収束時間を計測する
- (測位のばらつきは他の利用実証にて推進されているため参考程度)

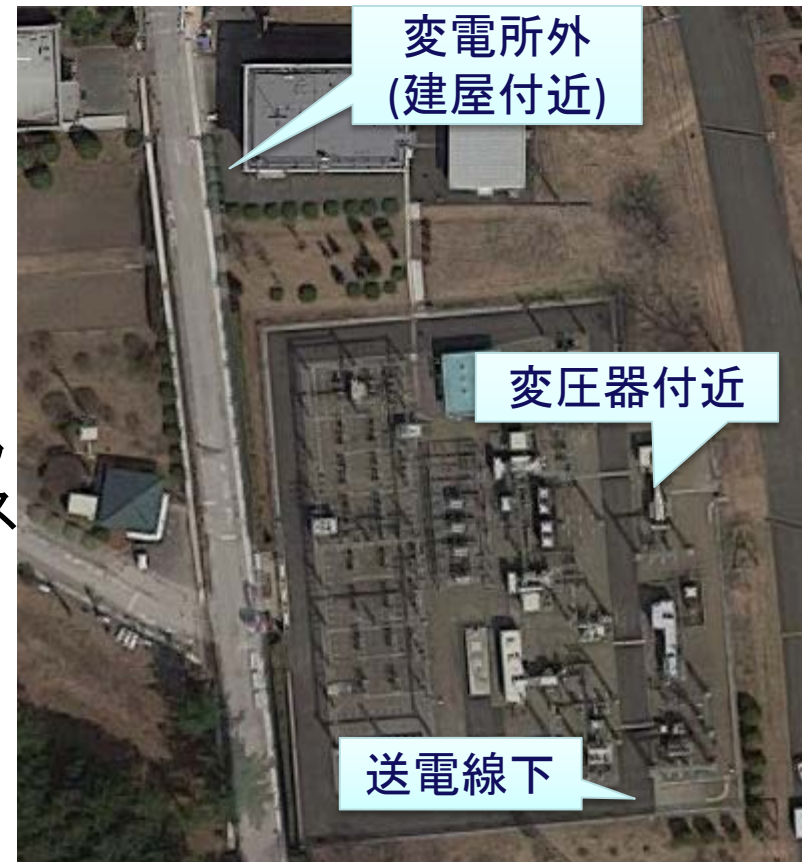
- ◆ 測定場所:(一財)電力中央研究所 赤城試験センター 変電所周辺  
(北緯36度27分40.0644秒～28分6.3196秒,  
東経139度11分15.6336秒～18.2904秒,  
ジオイド高41.563～41.564m)
- ◆ 測定期間:2016年2月12日・22日
- ◆ 測定装置:ALPHA G3T,  
センチメートル級衛星測位システム
- ◆ 評価方法:
  - 各測定ポイントにてアンテナを設置し,  
衛星測位を実施する(5分以上)
  - 測位結果をヒストグラム化し, 最大ピーク  
が得られた最大値を確認する。フィックス  
状態が得られた場合はその時間を計測
  - 電力中央研究所報告R13005「設備保全  
フィールドセンサネットワーク...」の  
目標精度10 cmを参考指標として,  
ヒストグラムの配列区間は緯度, 経度  
ともに5 cm程度相当とする。

Googleマップより

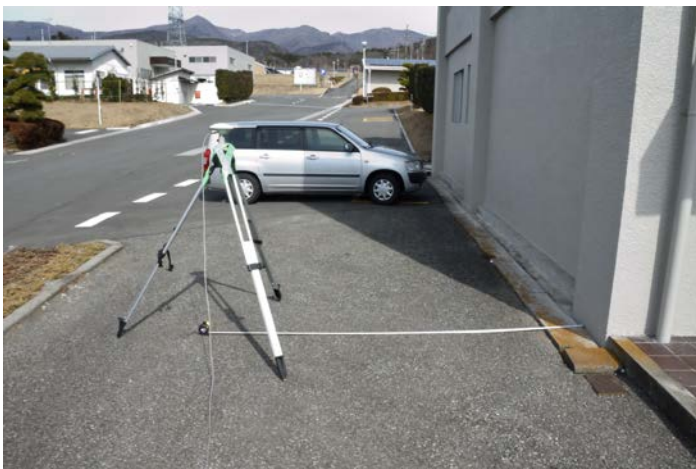
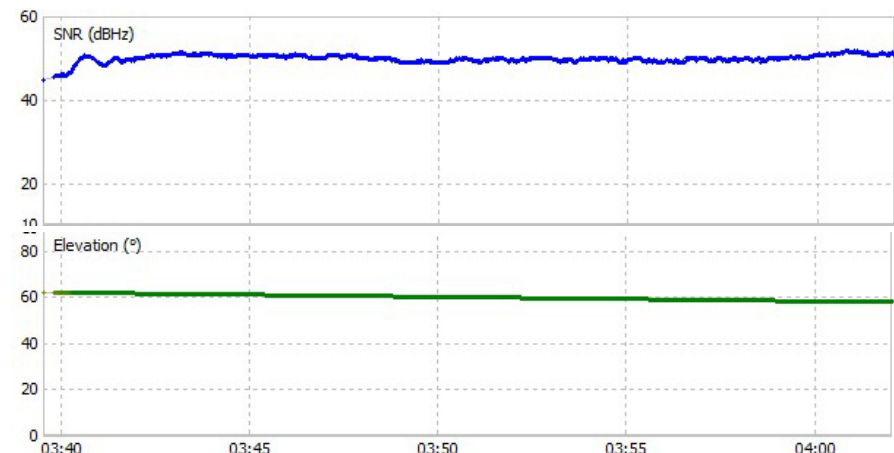
- ◆ 建屋南西から2.65m離れた位置で測定(予備として10分間計測した)
  - 変電所設備からは十分な離隔があり, 受信信号レベルが安定している
  - 建屋の遮蔽により北東にある衛星からのメッセージは受信できない

スカイプロット

アンテナ設置状況

QZSSの受信信号レベル(L1C/A), 仰角

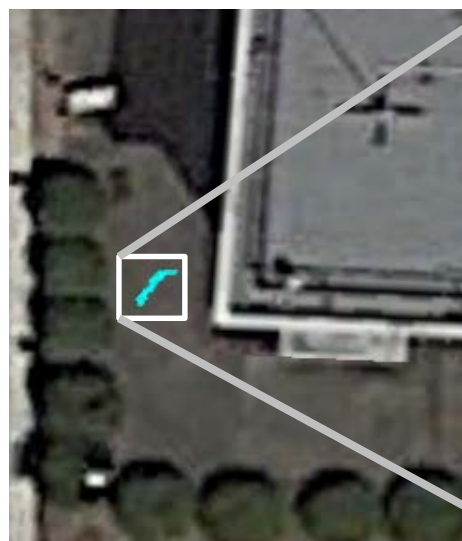
センチメートル級結果(Googleマップ)

- ◆ 収束(フィックス)状態になる時間はサブメータ級と同程度であった。
- ◆ ヒストグラム解析が不要なほど変動が小さい
  - 5分54秒後に補正がフィックスし、数秒で緯度経度が推定できる
  - 測位変動幅は6衛星(GPS)でも非常に小さい
    - 緯度距離1.1m 程度, 経度距離0.9 m程度 (フローティング状態含む)
    - 緯度距離0.02m 程度, 経度距離0.01 m程度 (フィックス状態のみ)

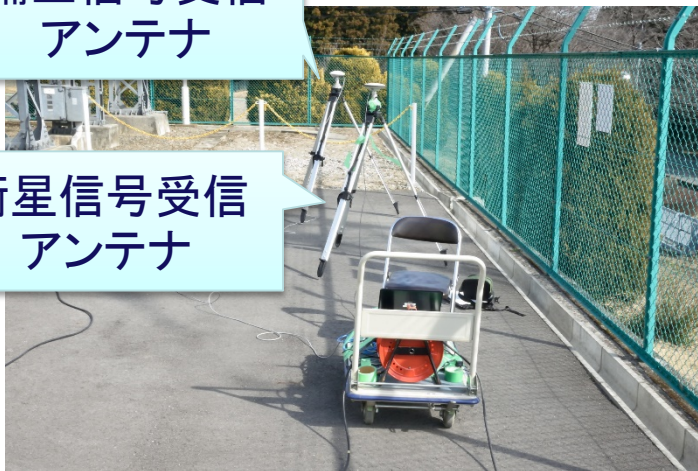
- 若干, 受信信号レベルが変動しているが受信信号レベルに影響なくメッセージを受信でき, 測位に支障なし
- 送電線やフェンスは遮蔽物やマルチパス要因とはならない見通し

スカイプロット

アンテナ設置状況(センチメートル級)

QZSSの受信信号レベル(L1C/A), 仰角

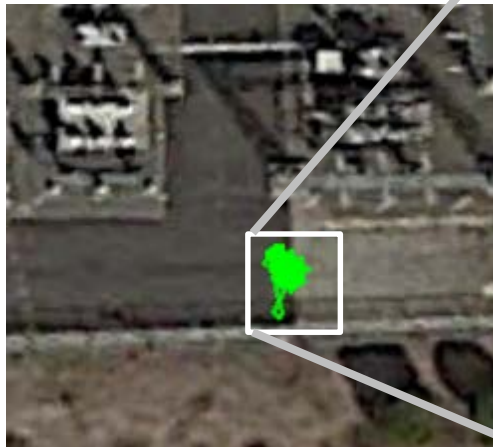
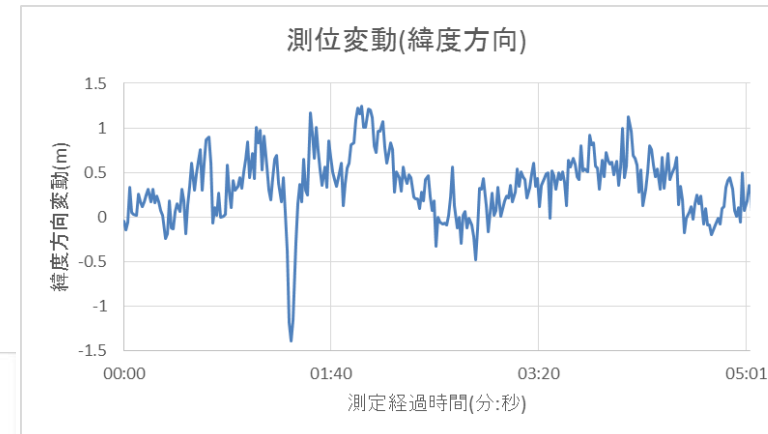
GNSS結果(Googleマップ)

- 電気所外と同じく16のメッセージを受信しているが、衛星の配置が良く測位変動が変電所外よりも小さい
- 5分測定でヒストグラムから緯度経度を推定できたが、データ量として不足し、定量的評価としては不十分
- 測位変動幅は変電所外より良いが、最大値としては同程度  
(緯度距離2.7m 程度, 経度距離:1.7 m程度)

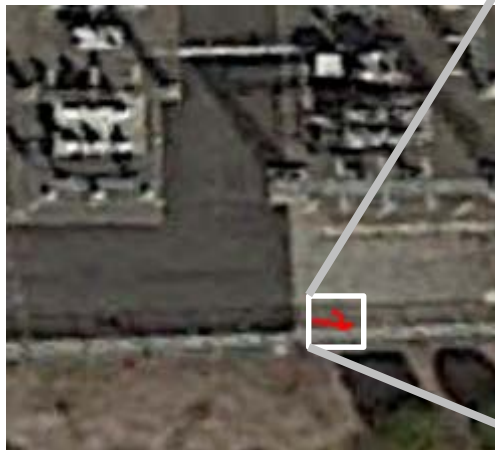
サブメータ級結果(Googleマップ)

## ◆ 衛星測位が5分で収束(フィックス)せず, 緯度経度の選定に至らなかった

- 測位衛星が6衛星(GPS+QZSS)の配置が南～東に偏り, 更に似た位置にGPSが集中したことがフィックスしなかった一因と考えられる
- 緯度距離0.7m 程度, 経度距離1.4 m程度(フローティング状態)
- フィックス状態ではないため緯度経度について再度測定が必要である

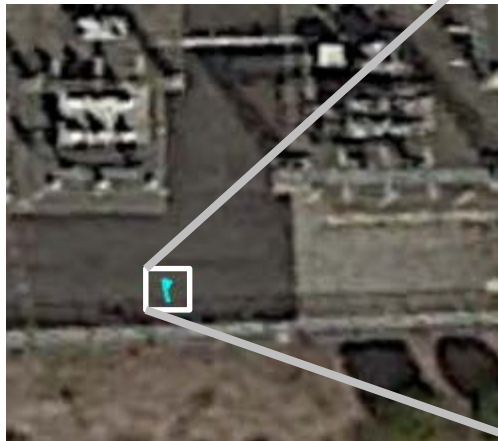
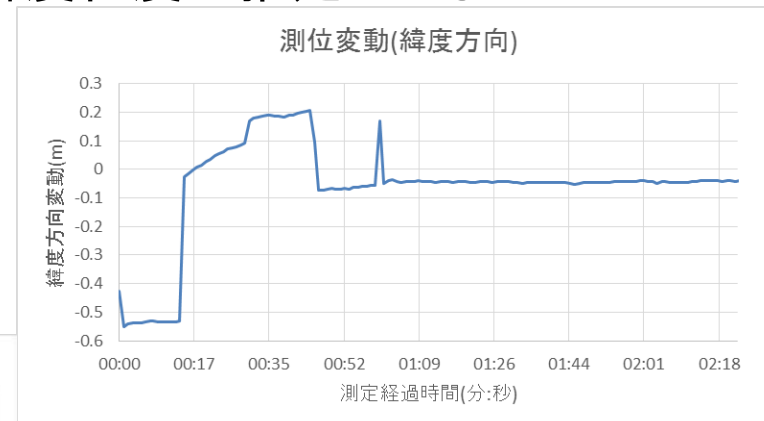
センチメートル級結果(Googleマップ)

- ◆ 変電所外よりも収束(フィックス)状態への移行が早かった。
- ◆ ヒストグラム解析が不要なほど変動が小さい
  - 2分10秒後にフィックス状態となり, 数秒で緯度経度が推定できる
  - 測位変動幅は6衛星(GPS)でも非常に小さい
    - 緯度距離0.8m 程度, 経度距離0.25 m程度 (フローティング状態含む)
    - 緯度距離0.02m 程度, 経度距離0.02 m程度 (フィックス状態のみ)

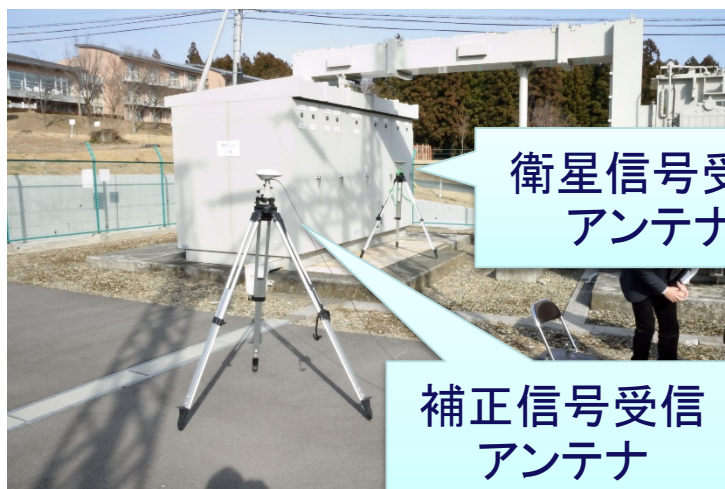
## ◆ 運用中変電設備のダクト直下にアンテナを設置して測定

- 準天頂衛星が仰角 $40^{\circ}$  付近にあるうえ、ダクト部直下であるため南側に配置しているQZSSの受信信号レベルは大きく低下した
- メッセージ受信には支障ないがマルチパス誤差が生じると予想される

スカイプロット

アンテナ設置状況(センチメートル級)

QZSSの受信信号レベル(L1C/A), 仰角

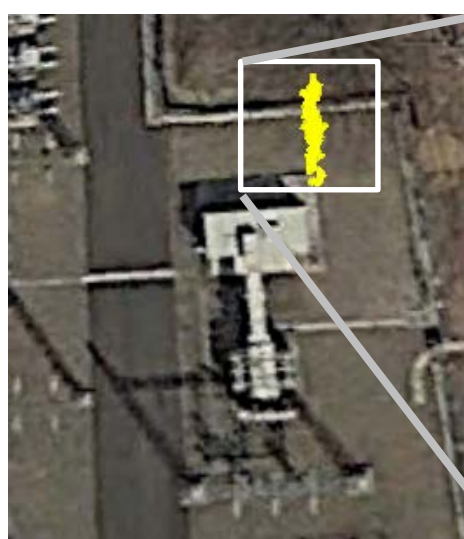
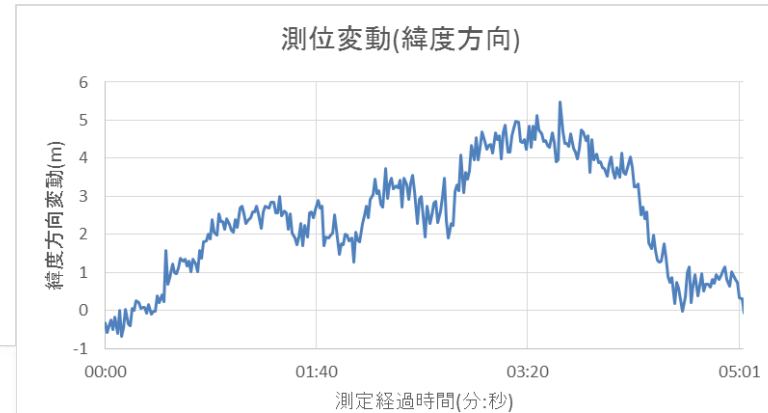
GNSS結果(Googleマップ)

- 衛星からは8つのメッセージしか受け取っておらず、マルチパスも生じているため衛星測位として悪条件。緯度経度もシフトしていると推察される
- 北側および南側が変電設備で遮蔽されているため、特に緯度方向のヒストグラムが正確に取得できない
- 測位変動幅は小さいが、緯度経度がずれていると予想される  
(緯度距離7.0 m 程度, 経度距離:1.4 m程度)

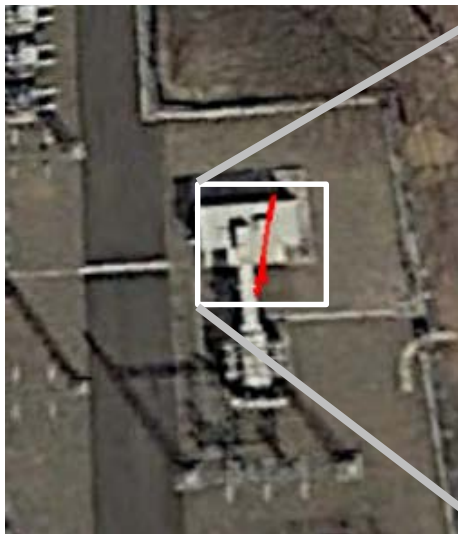
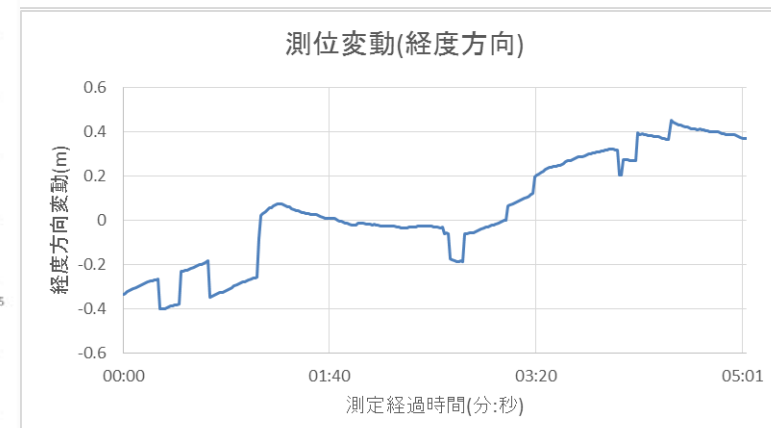
サブメータ級結果(Googleマップ)

- 衛星からのメッセージが6となったため、5分以内でフローティング状態からフィックス状態に移行することがなかった
- 一方で、緯度経度がマップを確認する限り補正されていることが分かる  
(緯度距離5.8m 程度, 経度距離:0.9 m程度)
- 衛星数が南北で不足しており、緯度側の測位変動が特に大きく、フィックス状態での衛星測位について測定する必要がある

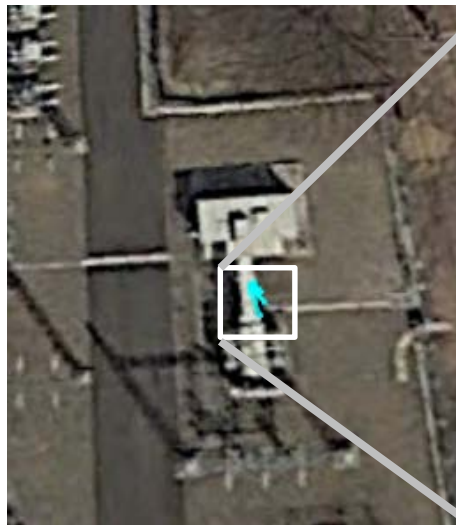
センチメートル級結果(Googleマップ)

- 衛星からのメッセージが4~6となったため, 5分程度ではフローティング状態からフィックス状態に移行することがなかった
- 緯度経度がマップ上でほぼ完全に補正されていることが確認できた  
(緯度距離2.0 m 程度, 経度距離:0.6 m程度)

測位変動(ヒストグラム結果を中央値としたとき)

測位変動(緯度方向)

測位変動(経度方向)
