MADOCA搭載ドローンのインフラ点検への活用に向けた性能評価実証

株式会社ファンリード

- 【目的】ベトナムの電力不足対策の一環として進めている、既存送電線の老朽化・不備を解消に資するMADOCA-PPP対応ドローンによる効率的な点検ソリューション開発に伴う性能評価の実施
- 【内容】ベトナム・ハノイ市に送電線簡易模型を設置し、MADOCA-PPPによる高精度測位とVisual SLAMの活用によるドローンでの送電線点検における課題解決への効果を検証
- 【成果】MADOCA-PPPの高精度測位とVisual SLAMとの組合せによって、送電線を的確に識別する手法および送電線の異常箇所を1m強程度の精度で識別する手法を確立
- 【今後】MAJ社(ベトナムのドローン企業)との連携によりベトナム電力総公社(EVN)へ技術実証提案を推進

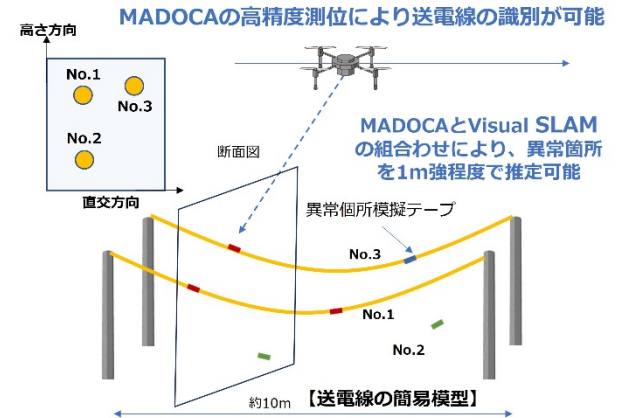
観測装置

送電線撮像用
望遠高分解能
カメラ

VSLAM用
下向きカメラ

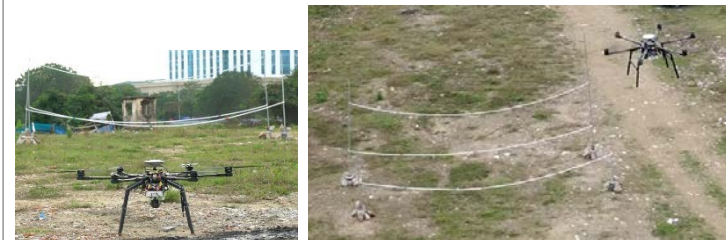
MADOCAによるドローン位置の正確な把握 + Visual SLAM技術

- ・異常箇所が発生した送電線を識別
- ・異常箇所の緯度経度を推定
- ・故障箇所をGISで管理
