QZ1実証実験報告書

1.概要

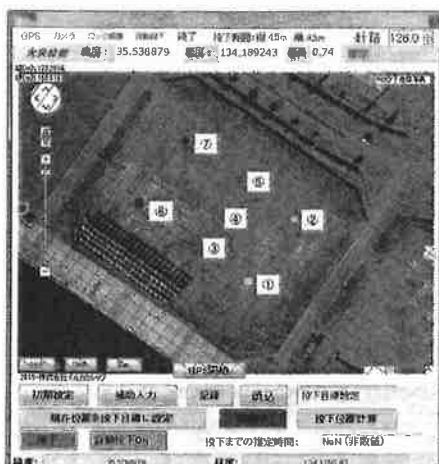
図1 投下目標概略

図1に投下目標の概略、図2にQZ1による投下目標地点の位置測定結果をMAP上に表示した図を示す。図2の番号①については精度が悪かったが(初期化途上だったと思われる)、他の測定結果は良好であり補正有無のほうが50センチ程度精度が向上していた。
